# Der Preis der Kohle

Bergehalden des Kusbass und die aufgeschobene Rechnung  
des Kohlebergbaus

| <b>Dokumenttyp</b> | Unabhängige Dokumentarrecherche |

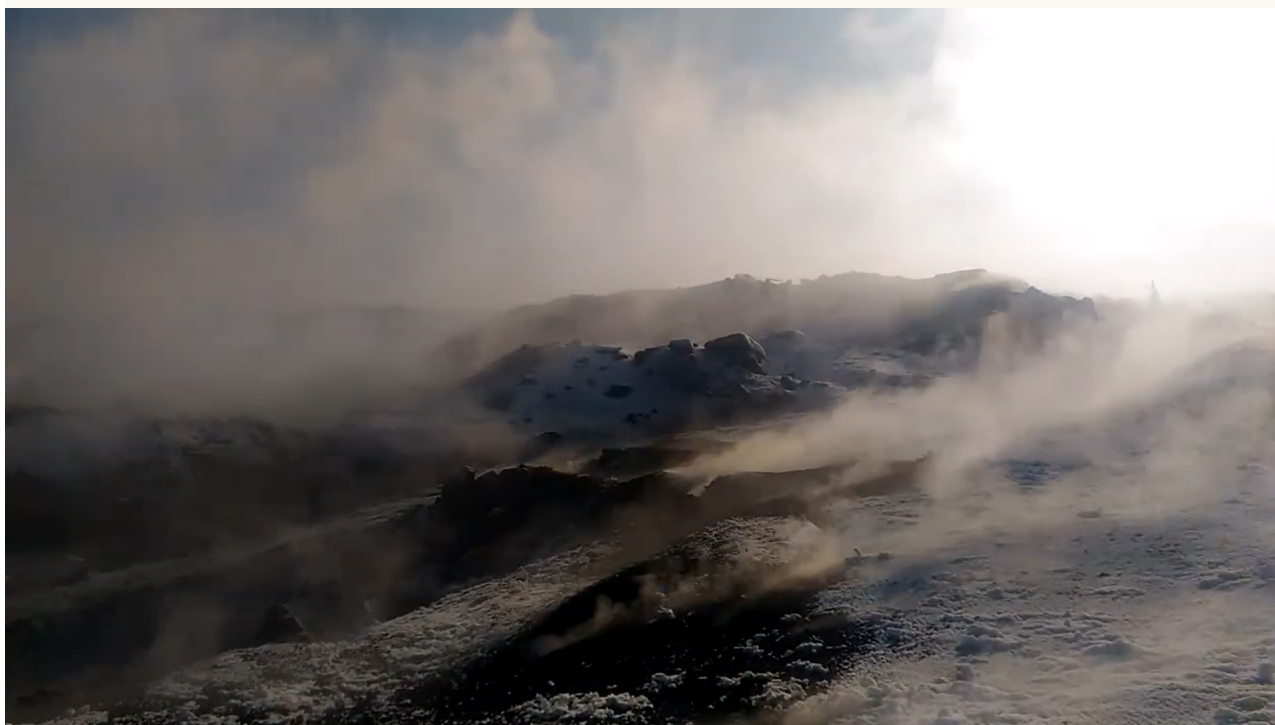
**Apanassky-Bergehalde, Kusbass.** Bild mit freundlicher Genehmigung von Natalia Zubkova. Die Urheberschaft und das Aufnahmedatum sind nicht bekannt; Ein Foto zeigt den scheinbaren Zustand eines Objekts zum Zeitpunkt der Aufnahme, stellt jedoch nicht die Temperatur, die Zusammensetzung der Emissionen oder den Mechanismus interner Prozesse fest.

In der von EcoStandard veröffentlichten Liste der Objekte mit Anzeichen kumulierter Umweltschäden wird das Objekt bei Apanas in Zeile 924 als „brennende Bergehalde“ beschrieben. Angegeben werden ein ungefähres Volumen von 26 435 479 m<sup>3</sup>, die Abfallart „Abraumgestein“, eine Fläche von 81,8096 Hektar, die Katasternummer 42:09:0000000:1660, landwirtschaftliche Flächen und nicht abgegrenztes Staatseigentum. Die Entfernung zum Dorf Apanas wird mit etwa 800 m angegeben.<sup>1</sup>

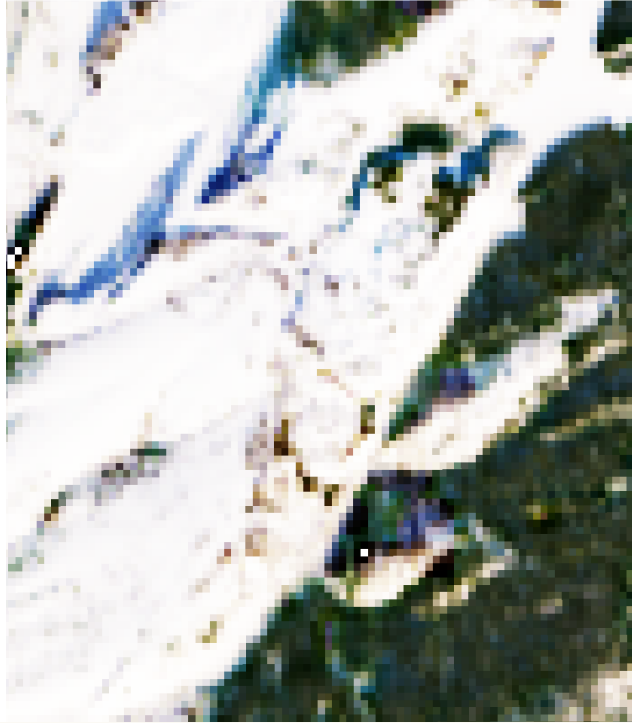
2016-02-15 — visible RGB

**15.02.2016.** Links ist eine winterliche Aufnahme im sichtbaren Spektralbereich zu sehen, rechts das Landsat-Temperaturprodukt. Die Karte zeigt die Oberflächentemperatur des Pixels, nicht die innere Wärmequelle.

Es wurden Landsat 8/9 Collection 2 Level 2 und das Temperaturprodukt ST\_B10 verwendet. Digitale Zahlenwerte wurden mit der USGS-Formel umgerechnet:  $ST(K) = DN \times 0.00341802 + 149.0$ , anschließend  $ST(^{\circ}C) = ST(K) - 273.15$ . Bewölkte und schattige Pixel wurden mithilfe von QA\_PIXEL ausgeschlossen.<sup>3637</sup>
