# Wohin das Wasser verschwindet: Wie der Kohleabbau Flüsse und Bäche im Kusbass verändert

Wie Tagebaue, Wasserhaltung und Abraumhalden Flussbetten, Einzugsgebiete und die Grundwasserspeisung verändern — und warum die Folgen oft schwerer zu überprüfen sind als die ursprüngliche Projektprognose.

| <b>Dokumenttyp</b> | Unabhängige dokumentarische Untersuchung mit Beleganhang |

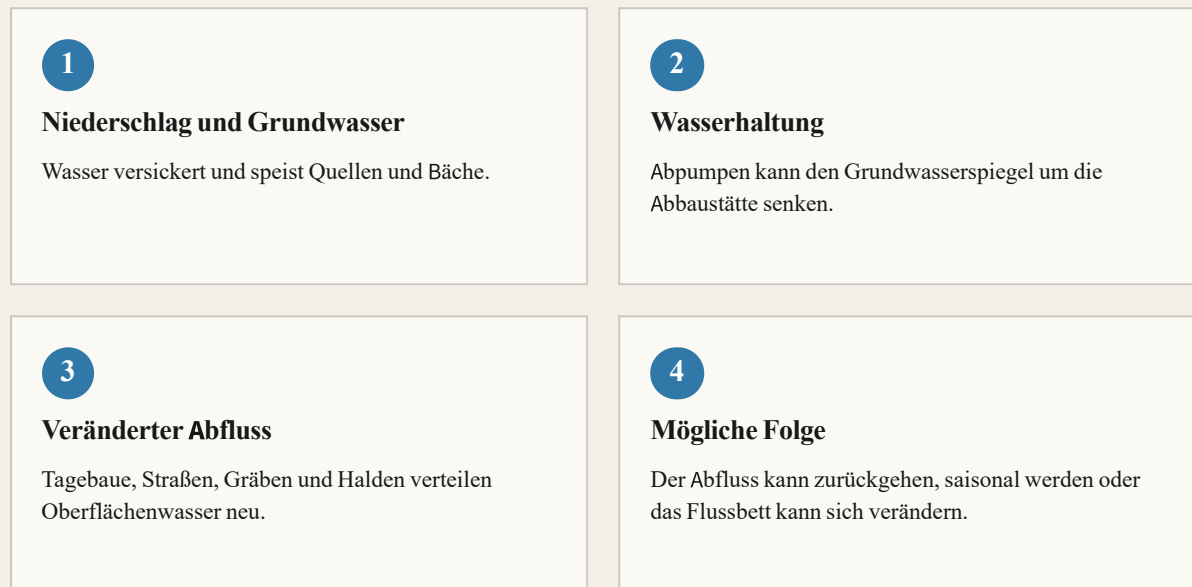
### MÖGLICHER MECHANISMUS · KEIN BEWEIS FÜR EINE KONKRETE URSACHE

Die Grafik zeigt wissenschaftlich anerkannte mögliche Mechanismen. Die Ursache in einem konkreten Wasserlauf erfordert Ausgangsmessungen und spätere Überwachung.

Ein Bach wird nicht nur durch oberflächlichen Abfluss gespeist. Ein Teil des Regens und der Schneeschmelze versickert und speist das Grundwasser. Dieses Wasser tritt in Quellen wieder aus und erhält den Abfluss eines Baches in trockenen Zeiten.

Wird Kohle unterhalb des Grundwasserspiegels gewonnen, muss Wasser aus dem Tagebau oder Bergwerk abgepumpt werden. Dadurch kann um die Abbaustätte ein Bereich abgesenkten Grundwassers entstehen — ein Absenkungstrichter. Seine Ausdehnung hängt von der Abbautiefe, der abgepumpten Wassermenge und den geologischen Verhältnissen ab.

Erreicht dieser Trichter die Schicht, die eine Quelle oder einen Bach speist, kann der Abfluss zurückgehen. Ein ganzjähriger Wasserlauf kann saisonal werden, und Teile seines Betts können austrocknen.

Auch der oberflächliche Abfluss verändert sich. Tagebaue, Straßen und Gräben fangen Wasser ab, während Abraumhalden ein neues Relief schaffen. Wasser, das früher in einen Bach floss, kann stattdessen in den Tagebau, ein anderes Einzugsgebiet oder ein Entwässerungssystem gelangen.

Auch das Gegenteil ist möglich. Nach der Reinigung kann abgepumptes Wasser andernorts eingeleitet werden und dort einen zusätzlichen künstlichen Abfluss schaffen. Endet die Wasserhaltung, kann das Grundwasser wieder ansteigen und Überflutungen verursachen.
